GARD (30)
NIMES
ZUP Pissevin (ZUS & liste prioritaire ANRU)
Galerie Wagner

Le dispositif commercial existant

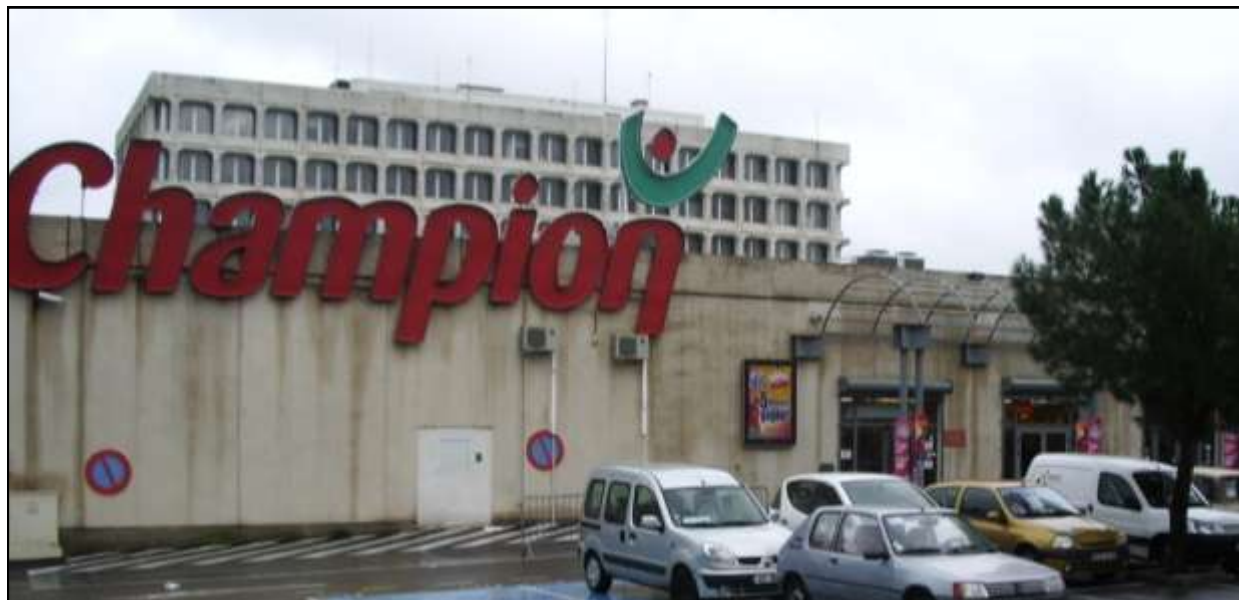
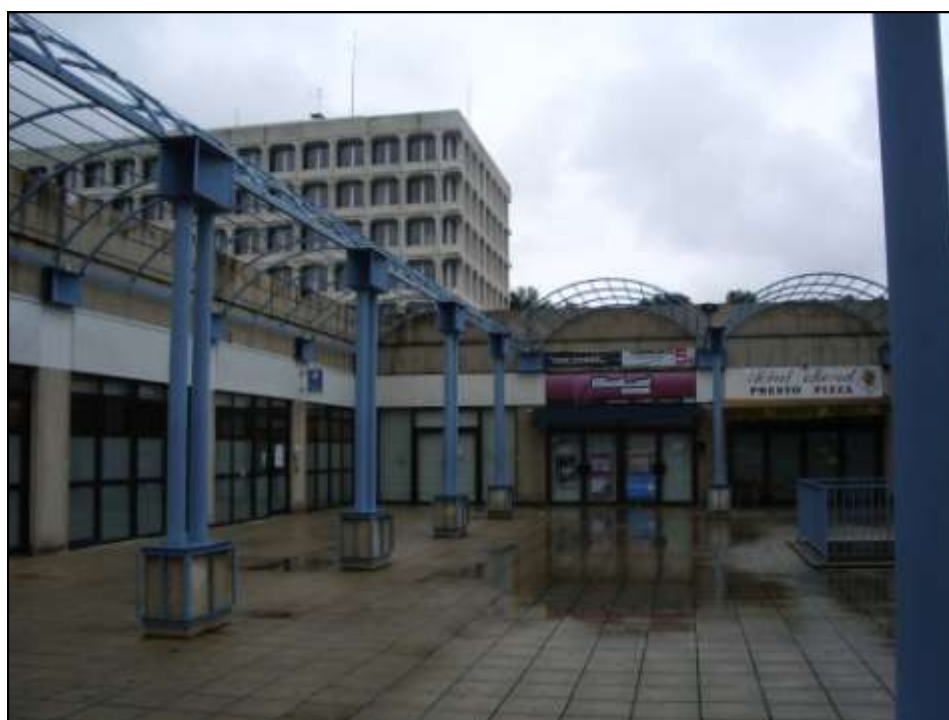
Photographies de l'équipement commercial :

- Une polarité en grande difficulté : développement et persistance de la vacance, immobilier obsolète et labyrinthique

→ Un besoin de restructuration en profondeur de l'immobilier commercial qui pourrait permettre une réorganisation et une rationalisation de l'offre
